## ビル外窓清掃ゴンドラの部品破片の落下について

本日、名古屋駅のJRセントラルタワーズにおいて、外窓を清掃する際に使用するゴンドラのローラー部分の一部が、ビル周辺の地上部に落下しているのが発見されました。

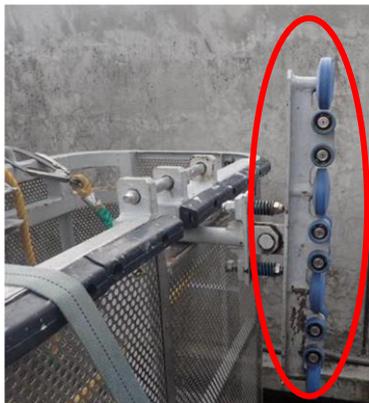
※ローラーは、ゴンドラが垂直方向に移動する際に、ビル壁面に設置されたレールに沿って移動するために取り付けられているものです。

※ゴンドラに取り付けられているローラーは、1箇所につき、直径75mm（重さ90g）が4個、直径35mm（重さ10g）が12個。

破損したローラー部分  
（正常状態）

ローラー部分（拡大）  
（正常状態）

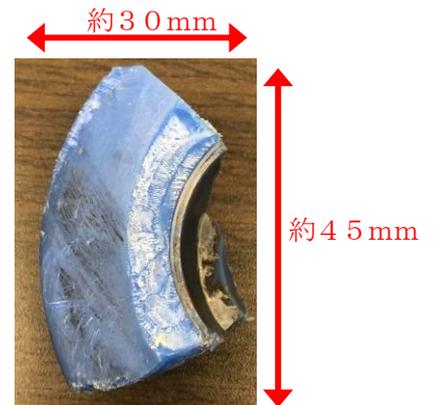
- ・素材 : 樹脂
- ・破片の個数 : 12個（計約37g）
- ・破片の大きさ : 最大 約45mm×約30mm×約25mm
- ・破片の重さ : 最大 約17g

発見された破片（最大）
